KZ VIII UP DATE

Tekst og fotos: Hardy Vad

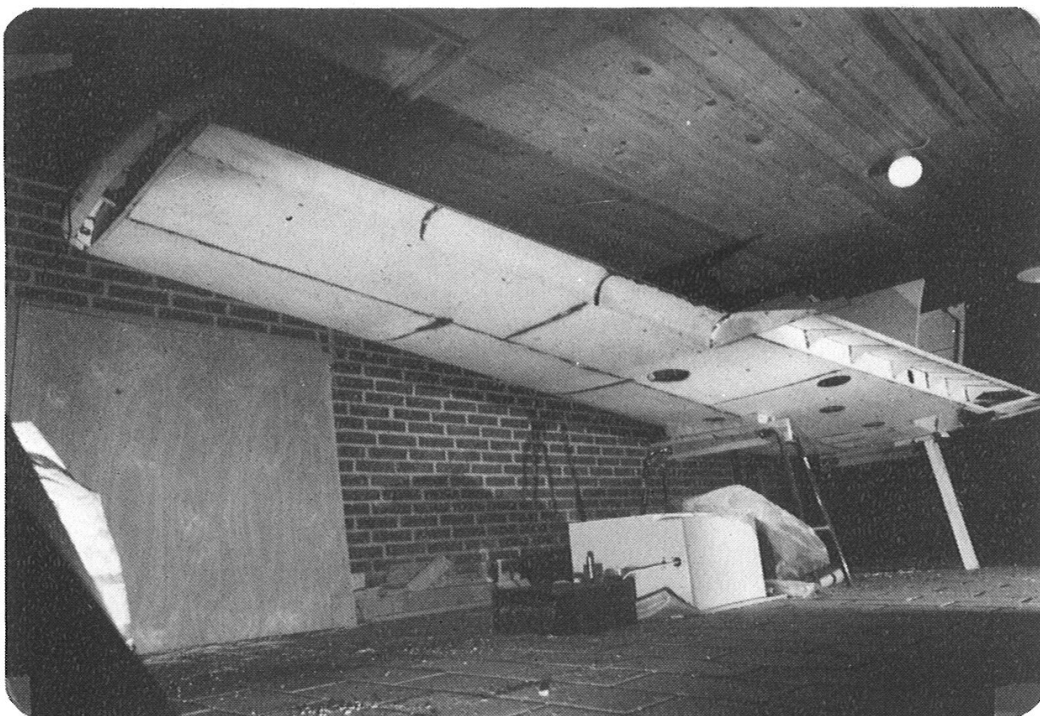
Foto side 21 øverst: Underside af vingen med inspektionslemme og udskæring til splitflapsene.

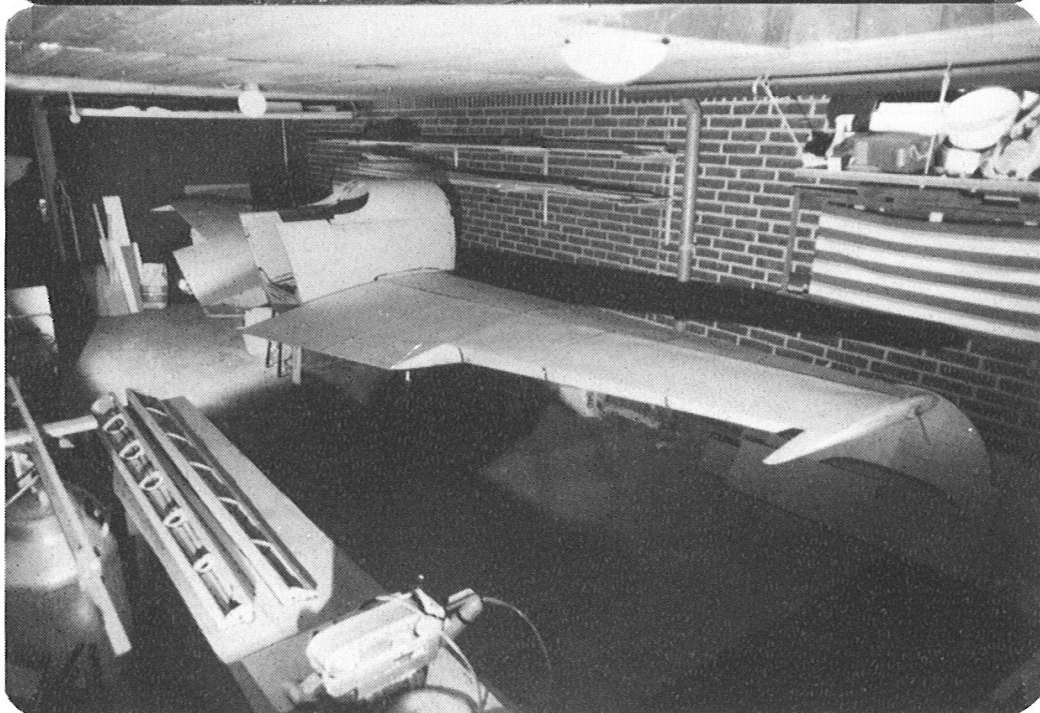
nederst: Alle buler i fineren, og særligt nedtrækningen bag hovedbjælken ses meget tydeligt i det flade lys. Det er heldigvis ikke så slemt i virkeligheden, som det fremtræder her.

Bag ved hovedbjælken er finertykkelsen kun 1,2 mm, og skal kun bue svagt, og er derfor forholdsvis let at lægge på, men til gengæld er der tendens til nedtrækning omkring den underliggende struktur. Denne effekt var ventet, men kunne alligevel ikke helt udgås. På undersiden kunne problemet tildels afhjælpes ved at fjerne den udpressede lim, inden den var hærdet helt op. På oversiden, som blev lagt på sidst, kunne dette ikke lade sig gøre, og der skulle jo så meget lim på, at fineren sad ordentlig fast.

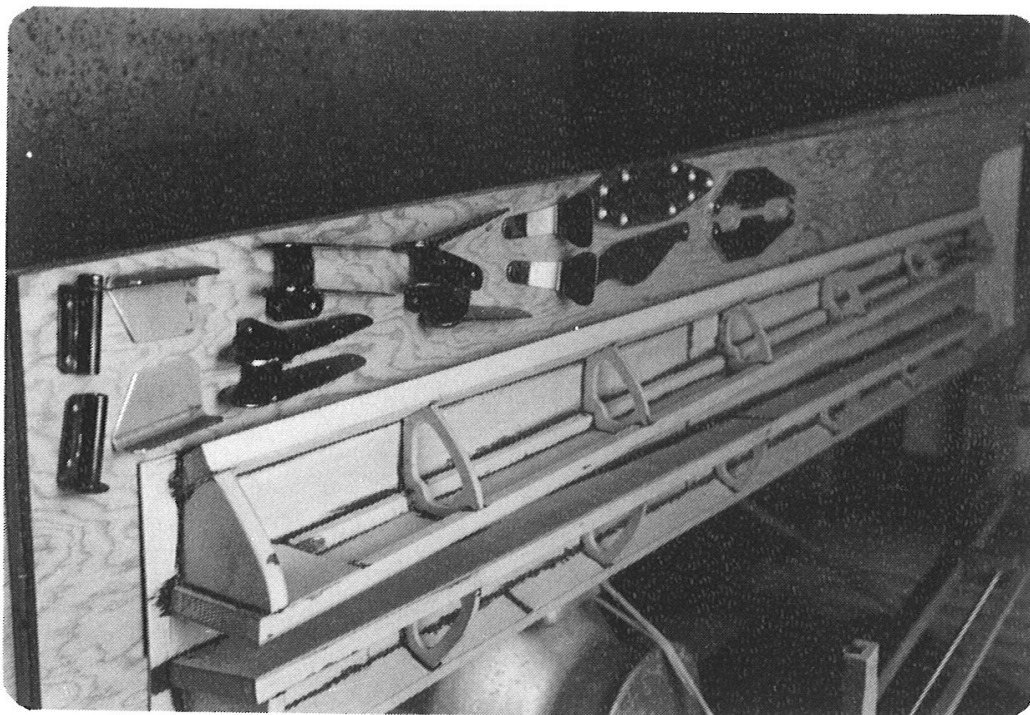
Halvfærdige næser til krængeror samt nogle beslag til krængeror, motorindfatning m.m.

vingen, og skal beklædes med lærred. De er masseafbalanceret i selve forkantlisten, og det er svært at regne ud, hvor meget vægt, der skal anbringes her, allerede inden, der er monteret en bagkantliste, endsige lærred og lakering.
